דין וחשבון על בדיקה מס' 7311900375

האריחים עשויים בשיחול תוצרת FRONTEK בעובי 20 מ"מ ו אביזר לעיגון ע"י בורג (עשוי פלבי"ם 316)
--

בדיקות משיכה צירית של אביזר עגינה (עשוי פלבי"ם 316) התקוע בשתי "תעלות" צמודות, הקיימות לאורך שתי הדפנות הנגדיות האחרות, של אריח פורצלן דגם FRONTEK עשוי בשיחול (בעל חלל מרחבי בגוף האריח)

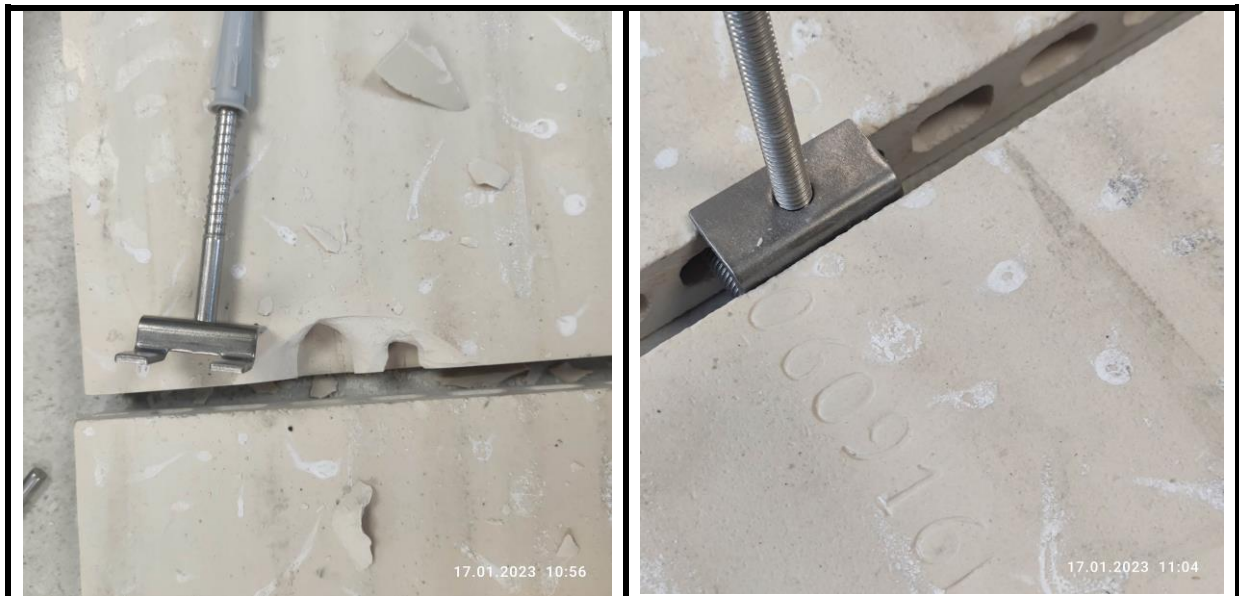
תמונות הבדיקה

הערות	כח מקס' מופעל (בק"ג)	מס' בדיקה	תאור הקיבוע של פין העיגון
אריח נשבר באזור העיגון. עוגן נשלף הבדיקה הופסקה .	110	1	בדיקת משיכה עם אביזר בעל שתי שניים
אריח נשבר באזור העיגון. עוגן נשלף הבדיקה הופסקה .	98	2	בדיקת משיכה עם אביזר בעל שתי שניים
אריח נשבר באזור העיגון. עוגן נשלף הבדיקה הופסקה .	103	3	בדיקת משיכה עם אביזר בעל שתי שניים
