דין וחשבון על בדיקה מס' 7311900374

בדיקות משיכה צרית של אביזר עגינה (עשוי פלבי"ם 316) התקוע בשתי "תעלות" הקיימות לאורך שתי הדפנות הנגדיות האחרות, של אריח פורצלן דגם FRONTEK עשוי בשיחול (בעל חלל מרחבי בגוף האריח)

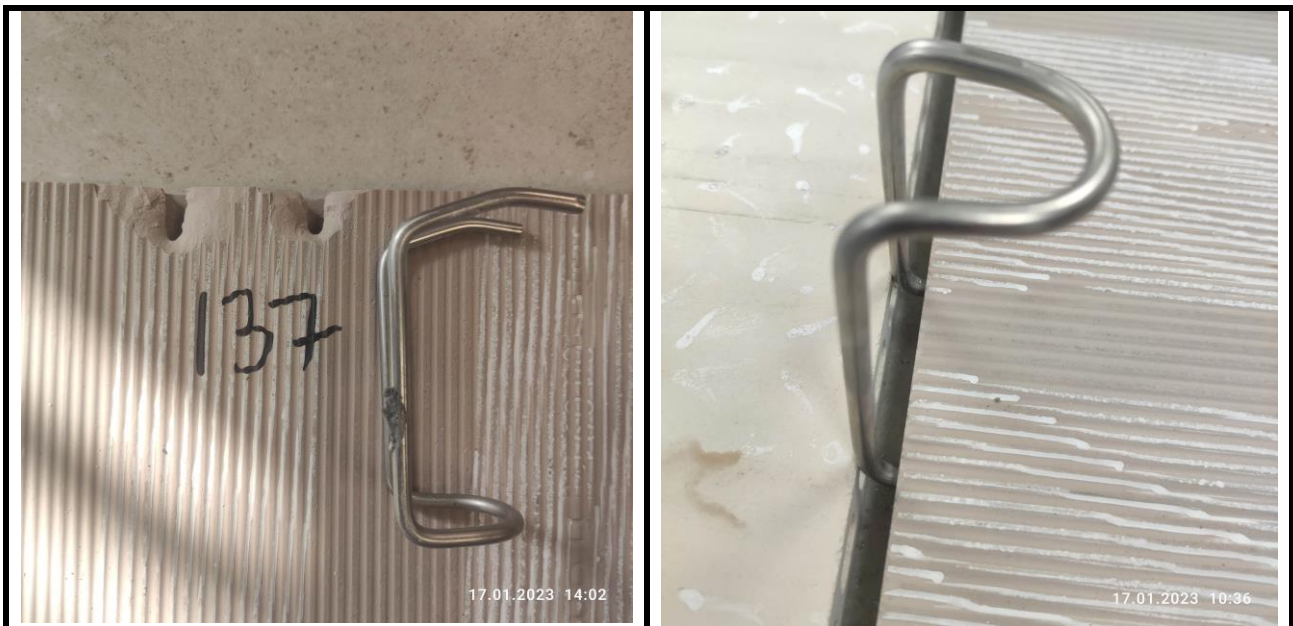
תמונות הבדיקה

הערות	כח מקס' מופעל (בק"ג)	מס' בדיקה	תאור הקיבוע של פין העיגון
אריח נשבר באזור העיגון. עוגן נשלף הבדיקה הופסקה .	137	1	משיכה עם אביזר וו בעל שתי שניים
אריח נשבר באזור העיגון. עוגן נשלף הבדיקה הופסקה .	109	2	בדיקת משיכה עם אביזר וו בעל שתי שניים
אריח נשבר באזור העיגון. עוגן נשלף הבדיקה הופסקה .	118	3	משיכה עם אביזר וו בעל שתי שניים
